Volume FR-1 - No. 104

## BELZONA REPARÉ DES ISOLATEURS CASSES

Centrale nucléaire, Egypte

Isolateurs en Porcelaine

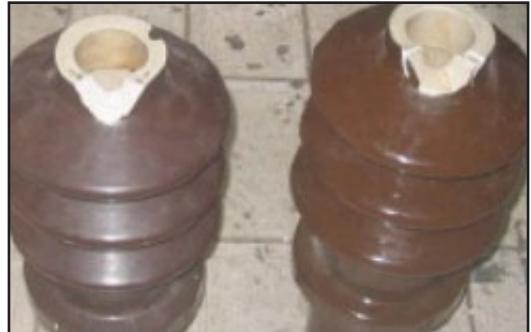
Les isolateurs en porcelaine étaient cassés sur les bords causant l'infiltration d'huile provenant du transformateur.

1. Les isolateurs cassés
2. Réalisant l'opération sur le bord en question utilisant Belzona 1111.
3. Reconstruction du bord cassé
4. Les deux isolateurs réparés
