BELZONA REPARÉ LES FUITES D'HUILE SUR DES COMMUTATEURS DE RELAIS

Cosse de mise à la terre sur une unité de commandes remplie d'huile

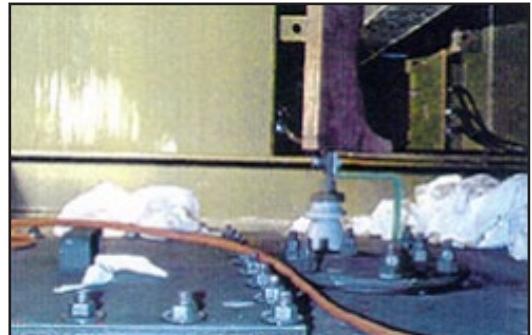
Jusqu'à 5 litres d'huile par jour étaient perdus à cause des cosses. Des réparations complètes, à l'intérieur du réacteur, étaient risquées, donc des alternatives étaient envisagées.

1. L'une des cosses où la fuite est présente
2. Travail en cours sur la cosse (Note la cale est en place pour refouler la fuite)
3. L'application de Belzona 2211 est terminée.
