REPARATIONS DE FUITES DE TRANSFORMATEURS AVEC BELZONA®

Scierie, Canada

Transformateur d'électricité

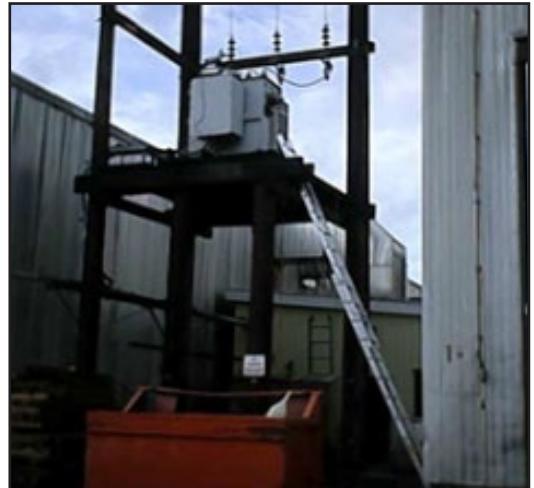
Les ailettes de refroidissement du transformateur ont été endommagées. Les réparations précédentes n'ont duré que peu de temps.

1. Vue de la fuite du tranformateur
2. Préparation de la surface achevée
3. Après avoir initiallement étanché le trou avec Belzona 1221 (Super E Metal), la zone a été revêtue de Belzona 1111 (Super Metal)
