## FUITES DE TRANSFORMATEUR ETANCHEES AVEC BELZONA

Centrale nucléaire, Etats-Unis

2006

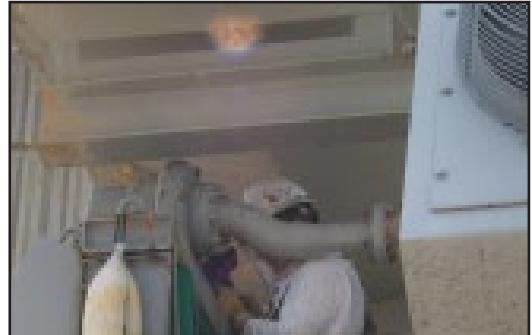
Les transformateurs ont eu une fuite d'huile au niveau des brides.

1. Vue générale de la zone
2. Etanchéité de la fuite avec Belzona 1831
3. Coulage de Belzona 2221 dans le moule
4. Vue finale du Belzona durci
