ETANCHEITE D'URGENCE DE FUITES DES TRANSFORMATEURS AVEC BELZONA®

Transformateur de 450 k VA pour fournir de l'électricité à une station locale de pompage d'eau

Fuites d'huile du transformateur au niveau des soudures poreuses et fissurées.

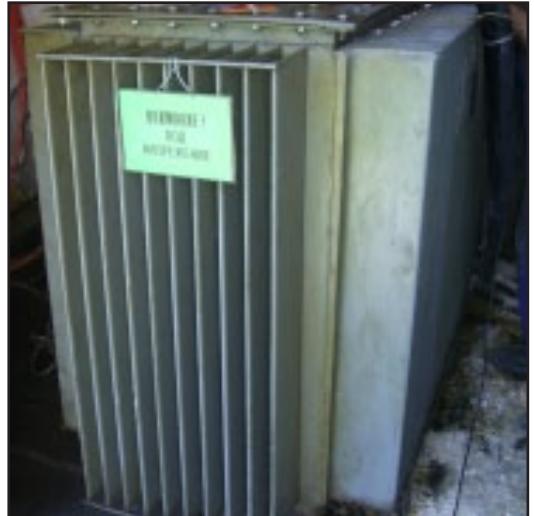
- Vue générale du transformateur
- Vue de près de la préparation de la surface
- Belzona 1291 appliqué pour arrêter les fuites
- Belzona 1831 appliqué sur la zone du problème
