**BELZONA ETANCHEIFIE UNE FUITE DE SF₆
DANS UNE STATION HYDROELECTRIQUE****Localisation du client**

Centrale hydroélectrique, Canada

Brides de transformateur

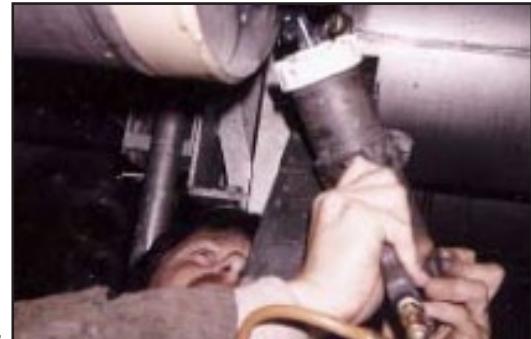
ProblèmeL'isolateur de gaz diélectrique SF₆ fuyait au niveau de la bride.**Produits**

1. Belzona 2211 (MP Hi-Build Elastomer) injecté entre les brides pour remplir l'interstice
2. Application terminée
3. Plusieurs fuites au-niveau des brides ont été étanchées

L'application a été réalisée selon la procédure Belzona GSS-4.

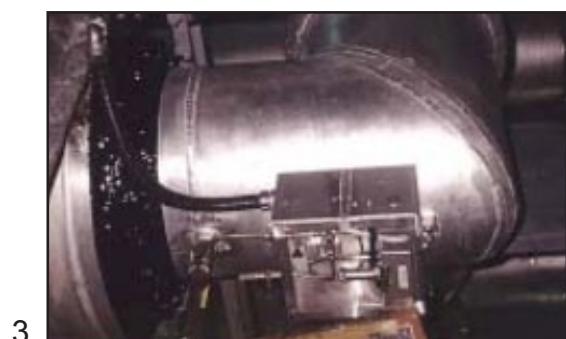
Puisque le client a réalisé d'importantes économies lors de la première application, plusieurs fuites ont pu être réparées dans la foulée. Quatre ans et demie plus tard, la réparation d'origine tient toujours.
