## REPARATION BELZONA® DU DISJONCTEUR A GAZ

Entreprise de distribution d'électricité, Etats-Unis

Disjoncteur à gaz en aluminium dans une sous-station à l'extérieur de la centrale électrique de gaz naturel.

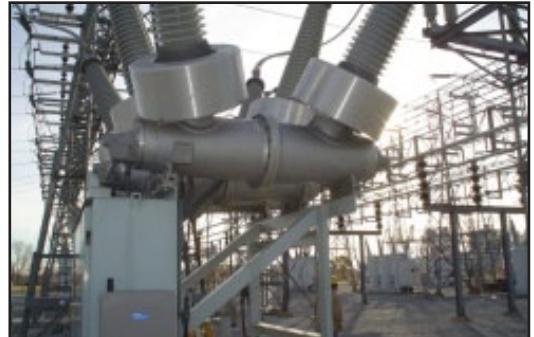
Du gaz s'était rapidement échappé et une équipe de maintenance a dû être envoyée pour traiter le disjoncteur toutes les 2 semaines pour que l'équipement ne se gripe pas.

1. Le disjoncteur a laissé du gaz s'échapper
2. Eau savonneuse pour détecter la localisation de la fuite
3. Zone préparée par meulage pour l'application
4. Réparation finie imbibée dans de l'eau savonneuse pour assurer l'absence de fuites.
