BELZONA® ETANCHE DES FUITES D'HEXAFLUORURE DE SOUFRE

Joints de la bride sur un commutateur électrique où l'hexafluorure de soufre (SF_6) est utilisé comme un gaz isolant.

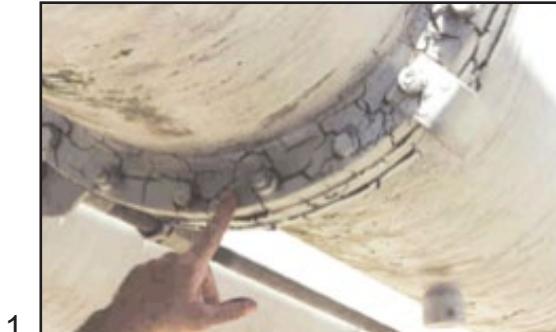
Fuite au niveau des joints de la bride due au disfonctionnement du joint. Il y avait aussi un problème au niveau de la peinture originale de l'équipement.

1. Joints montrant les problèmes de la peinture
2. Belzona 1111 appliquée au joint
3. Zone amorcée avec Belzona 3921
4. Application par pulvérisation de la peinture pour compléter l'application.
