BELZONA ETANCHEifie LES FUITES DE SF₆ AU NIVEAU D'UN DISJONCTEUR

Centrale nucléaire, Royaume-Uni

Disjoncteurs chargés de gaz dans une sous-station

Fuite de gaz SF₆ au niveau des joints de bagues de porcelaine

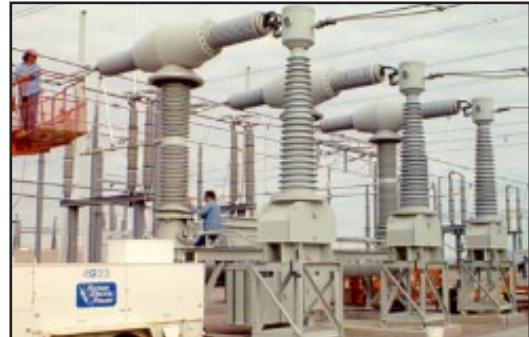
1. Vue d'ensemble de la zone de réparation (haut et bas)
2. Bague du haut étanchée
3. Bague du bas étanchée

L'application a été réalisée selon la procédure Belzona ENC-10. Après la préparation de la surface, pour profiler le métal et retirer le vernis de la porcelaine, Belzona 2311 a été utilisé pour créer un joint élastomère.
