Cas Pratique en Action

BELZONA® 2141 PROTEGE LE GOUVERNAIL D'UN NAVIRE CONTRE LA CAVITATION

Gouvernail du navire de la marine américaine.

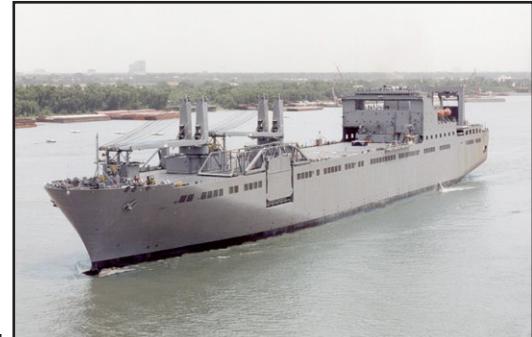
1. Navire MSC à flot
2. Préparation de la surface
3. Après l'application du Belzona® 2141
4. Différente vue du gouvernail après l'application du Belzona® 2141
