Cas Pratique en Action

BELZONA® OFFRE UNE ETANCHEITE DES LANTERNEAUX

Lanterneaux en aluminium

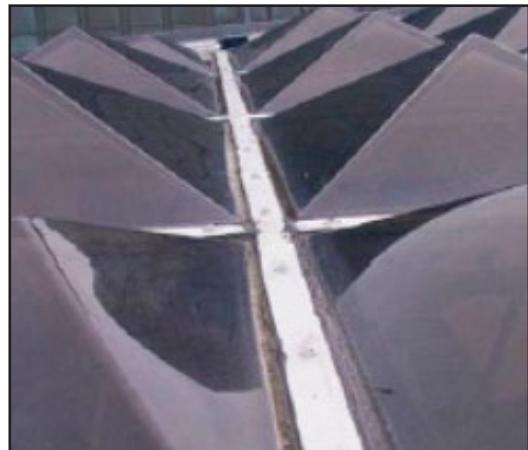
1.

Les lanterneaux étaient situés au dessus d'une zone de rassemblement majeure et présentaient un problème d'entretien constant depuis de nombreuses années. Les fuites entraînaient également des problèmes de sécurité.

- Vue des lanterneaux montrant les détails de conception du toit et des chéneaux.
- Vue plus détaillée d'une des nombreuses zones à problèmes.
- Application terminée.
