BELZONA® VIENT AU SECOURS D'UNE POMPE

Papeterie, Etats-Unis

Mai 2007

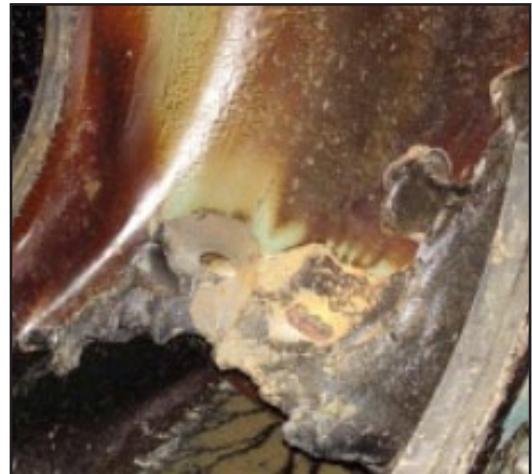
De mauvais injecteurs ont empêché à l'acide sulfurique de bien se mélanger avec la pulpe de papier et la pompe fut sévèrement érodée. Le bec à eau fut érodée et le corps de pompe souffrait de corrosion par piqûre. Après une inspection, les injecteurs furent déplacés en aval.

1. Pompe avant la réparation
2. Reconstruction du bec à eau terminée
3. Application terminée
