## BELZONA® REPARÉ UN ROTOR ET MAINTIENT LA PRODUCTION

Cartonnerie, Jordanie

Rotor d'une pompe à anneau liquide

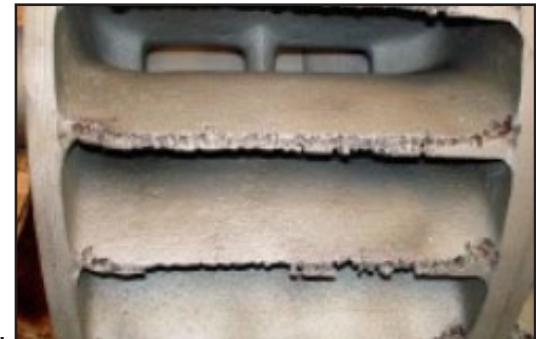
Sévèrement érodé, aucun remplacement possible. Un nouveau rotor coûterait plus de 8000 Euros.

1. Corps principal du rotor sévèrement érodé
2. Reconstruction et protection avec Belzona 1111
3. Revêtement avec Belzona 1321
4. Prêt pour la remise en service
