BELZONA® RESTAURE UN DIFFUSEUR DE POMPE ATTEINT DE CAVITATION

Parc d'attraction, Etats-Unis

Mars 2009

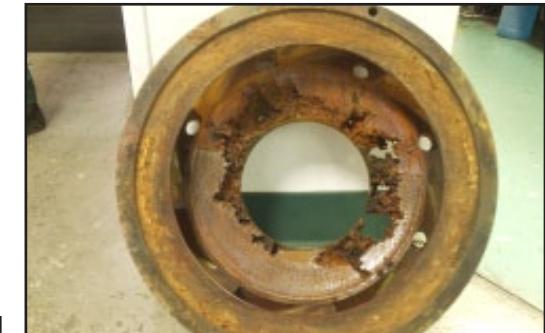
La cavitation a causé une sérieuse perte de métal sur le rouet et le diffuseur de la pompe. Un nouveau rouet était disponible contrairement au diffuseur.

1. Diffuseur fortement cavité
2. Diffuseur sablé et armatures soudées en place
3. Application du Belzona®1111
4. Réparation complète
