Cas Pratique en Action

Volume FR-1 - No. 126

BELZONA® SUPERWRAP REPARÉ UN TUYAU

Producteur pétrolier, Mer du Nord

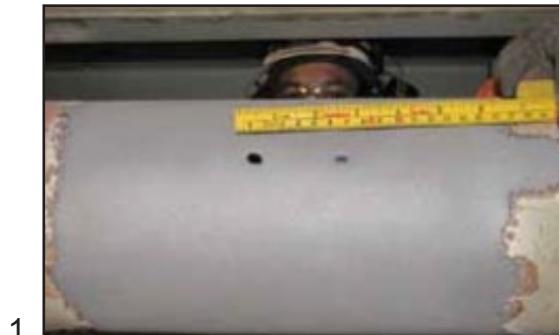
Il existait deux défauts de 10mm dans la paroi du tuyau, provenant d'une corrosion bactérienne. Avant l'application, les défauts ont été étanchés avec un patch de Belzona 1211 (E-Metal) en tant que réparation temporaire. Le client avait besoin que la tuyauterie soit de nouveau en service le plus rapidement possible, si possible avec une réparation normalisée.

1. La canalisation défectueuse, avant réparation.
2. Sablage et préparation de la surface à appliquer.
3. Seconde spirale appliquée.
4. Application terminée.
