BELZONA 2141 PROTEGE LES PALES D'UNE TURBINE FRANCIS CONTRE LA CAVITATION**Localisation du client**

Centrale Hydroélectrique, Ontario, Canada

Deux Turbines Francis de 914mm, avec des chutes d'eau de 13m, construites en 1945.

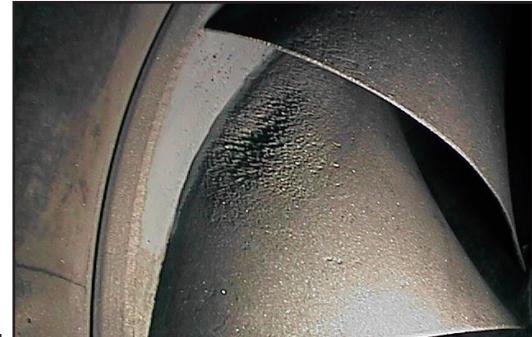
La cavitation a entraîné des problèmes d'érosion sur le métal et engendre une diminution des performances de la turbine. Belzona 1341 et 1421 ont été appliqués en 1998 mais les revêtements ont souffert d'érosion dans cet environnement agressif.

1. Dommages causées par la cavitation
2. Après l'application du Belzona® 2141
3. Après 34 mois de l'application du Belzona® 2141
4. Après 36 mois en service de l'application du Belzona® 1341 (à gauche) et de l'application du Belzona® 1421 (à droite)

Suite au sablage, le conditionneur Belzona® 2941 a été utilisé afin d'obtenir une adhésion optimale sur le substrat. Belzona® 2141 a ensuite été appliqué manuellement sur l'une des turbines.

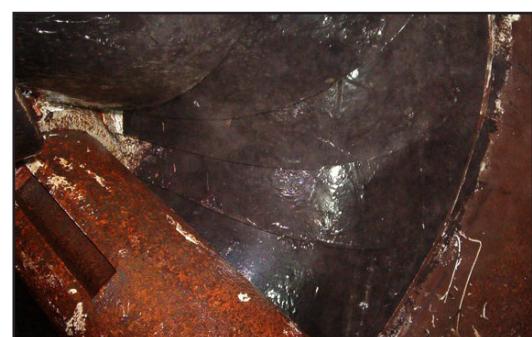
3.

L'inspection du Belzona 2141 en 2002 ne présenta aucun dommage. L'inspection complémentaire 34 mois plus tard ne présenta aucun signe d'échec.
