BELZONA® PERMET LE RETOUR RAPIDE EN SERVICE D'UN RACLEUR DE CONDUITE

Station de traitement de l'eau, Jordanie

Juillet 2009

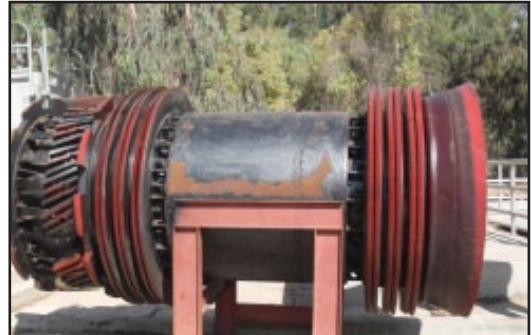
Un racleur se déplace sur plus d'une centaine de kilomètres dans un large conduit afin de garder les parois propres.

1. Vue générale du racleur
2. Vue de la zone usagée
3. Reconstruction de la surface en cours à l'aide du Belzona® 2111
4. Application terminée, l'ingénieur responsable inspecte l'application.

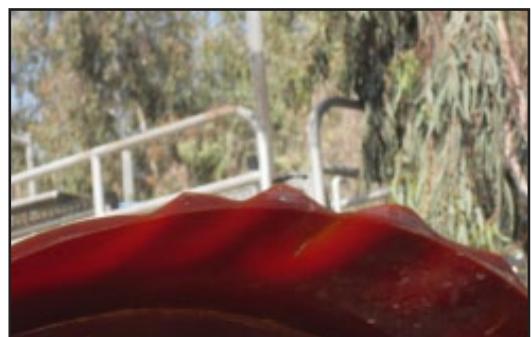
2.

Usure sur la tête en caoutchouc ont entraîné un déséquilibre sur le racleur

L'application a été réalisée selon les procédures Belzona SHM -9. Le Conditionneur Belzona 2911 a été utilisé pour assurer une adhésion maximale sur le substrat.
