BELZONA® ETANCHE DES LANTERNEAUX SUR UN HANGAR D'AVION

Aéroport, Etats-Unis

Octobre 2007

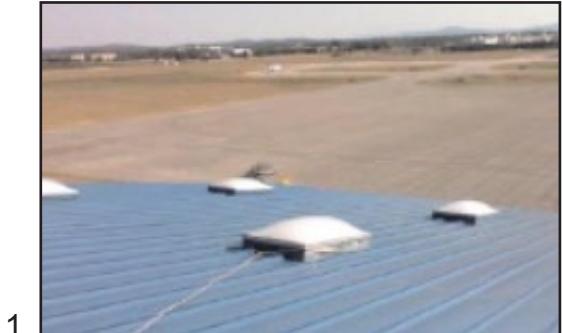
Le toit du hangar est équipé de seize lanternaux et chacun d'eux fuit. Plusieurs tentatives d'étanchéité des lanternaux dans le passé se sont avérées inefficaces.

1. Les lanternaux avec le tarmac en arrière-plan.
2. Zone démarquée et prête pour le revêtement.
3. Application de la première couche de Belzona 3111.
4. Application terminée
