# Cas Pratique en Action

## BELZONA® REPARÉ UNE VIS SANS FIN

Usine pétrochimique, Tunisie

Vis sans fin, utilisée pour le malaxage du phosphate, de 10 mètres de long sur un diamètre de 0.8m.

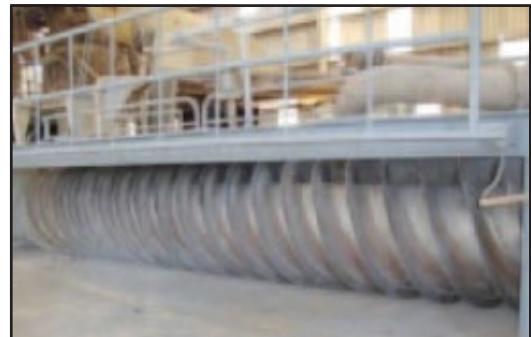
La partie interne de l'engrenage hélicoïdal, entre l'axe et les parties surélevées de la spirale, avait subi une usure grave à cause du phosphate, un produit chimique très abrasif. Cette abrasion couvrait une surface d'environ 20 cm sur la longueur de l'engrenage hélicoïdal.

1. Vis sans fin sablée
2. Application du Belzona 1811
3. Application terminée

L'application a été réalisée selon la procédure Belzona SHM-14. La pièce fut sablée et dégraissée, puis recouverte de 40 kg de Belzona 1811.
