## BELZONA® PROTÈGE UN RÉSERVOIR DE TRAITEMENT

Station de traitement des eaux, Etats-Unis

Un réservoir de traitement final au chlore dans une station municipale de traitement des eaux

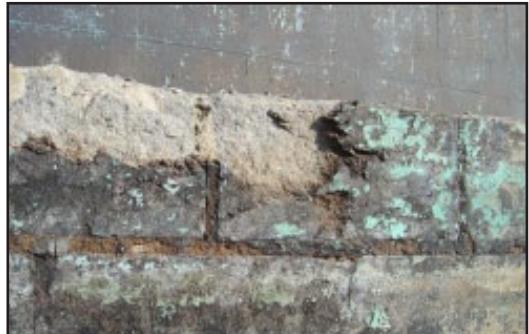
Les vapeurs d'hypochlorite de sodium ont détruits les parois en béton au-dessus de la ligne d'eau. L'ancien revêtement, un produit de commodité bon marché, a échoué dans cet environnement chimique agressif

1. Les parties murales supérieures en béton endommagées
2. Les parties supérieures retirées et nettoyées
3. Belzona 5111 tinté bleu ciel
4. Déversoir reconstruit avec Belzona 4111
