## BELZONA® PROTEGE UN AERATEUR DANS UNE USINE DE TRAITEMENT DES EAUX

Usine de traitement des eaux, Etats-Unis.

Aérateur dans le process de traitement de l'eau

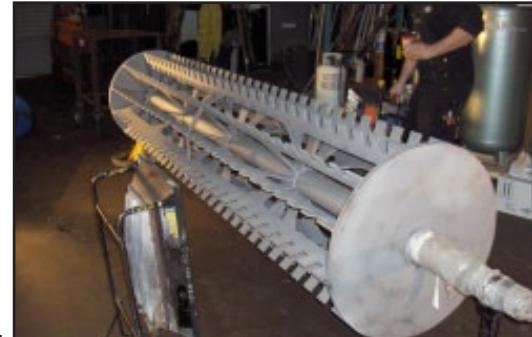
1. Composant de l'aérateur dans l'atelier de fabrication après sablage.
2. Vue rapprochée de l'équipement
3. Application terminée après deux couches de Belzona 1321
4. Aérateur protégé en service

L'application a été réalisée selon la procédure Belzona SHM-11.
