## BELZONA® PROTEGE UNE POMPE A BOUE

Usine de traitement des eaux, Bulgarie

Volute d'une pompe à boue

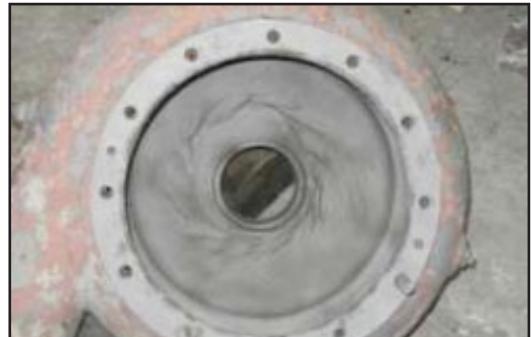
La volute de la pompe a été sévèrement érodé et corrodé pendant le fonctionnement

1. Volute de la pompe usée
2. Application du Belzona 1321 terminée
3. Vue de la pompe après 600 heures de fonctionnement.

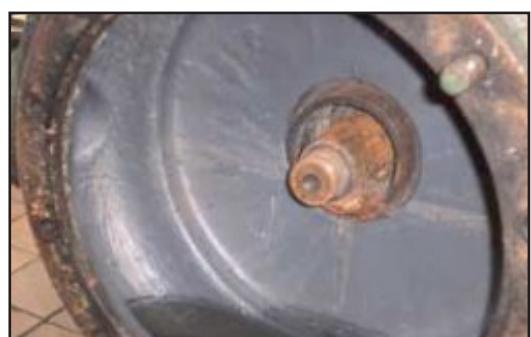
3.

La pompe a souffert d'un faible rendement et il a même été envisager de s'en débarrasser. Belzona a été choisi pour son coût ainsi que pour son rapide retour sur investissement. Une inspection, faite après 600 heures de fonctionnement, a montré que la volute de la pompe demeurait toujours en excellente condition.
