BELZONA® RECHARGE UNE VOLUTE DE POMPE ET ADHÈRE SUR TOUTES LES SURFACES

Pompe centrifuge

Cavitation autour de l'anneau d'usure.

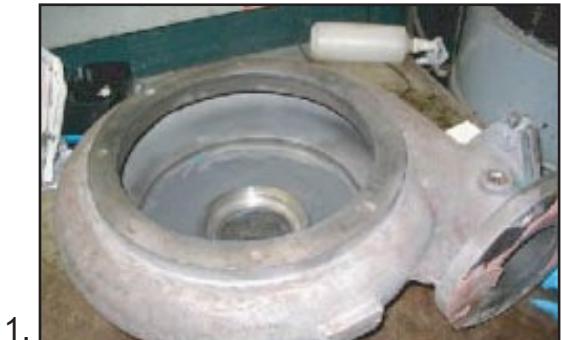
1. Reconstruction avec Belzona 1311 (Ceramic R-Metal).
2. Vue de la reconstruction.
3. Application du Belzona 1321 (Ceramic S-Metal) pour protéger la pompe.
4. Finition.

Belzona 1311 (Ceramic R-Metal) a permis de recharger les sections usées par les effets de la cavitation. De plus, il adhère parfaitement à la fonte et au laiton.
