REVETEMENT BELZONA® DANS UN RESERVOIR D'EAU CHAUTE

Centrale thermique, France

4 réservoirs de stockage d'eau chaude sur une zone d'application de 700m² dans une centrale thermique

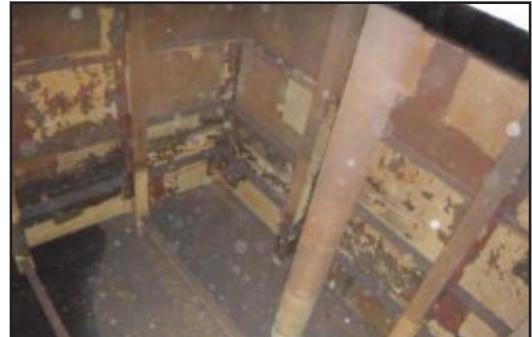
La circulation d'eau chaude dans ces réservoirs avait accéléré les problèmes de corrosion existants, nécessitant la pose d'un revêtement plus durable qu'une simple peinture.

1. Corrosion clairement évidente
2. Avant l'application
3. Pendant l'application du Belzona 5891
4. Application terminée
