Volume FR-1 - No. 149

BELZONA® SURPASSE LA CONCURRENCE POUR LA PROTECTION DE POMPES

Pompe centrifuge

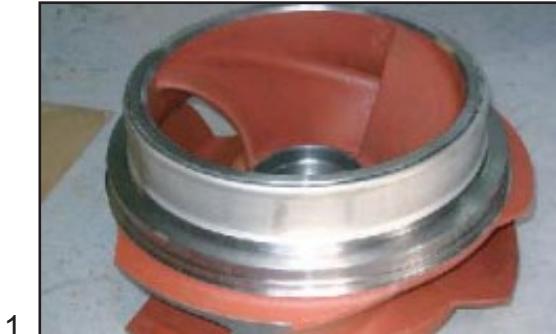
1. Rouet neuf
2. La volute avait été recouverte d'un revêtement concurrent
3. Belzona 1321 (Ceramic S-Metal) a été posé pour offrir une excellente protection
4. Le rouet a été également protégé avec Belzona 1321 (Ceramic S-Metal).

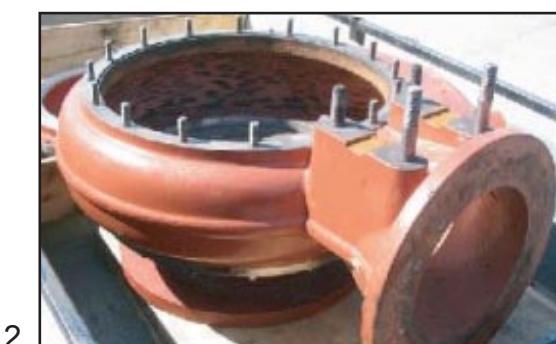
Érosion sur le revêtement posé par un concurrent.
