BELZONA SUPERWRAP ETANCHE UN RESERVOIR DE STOCKAGE FUYANT**Localisation du client**

Centrale électrique, Etats-Unis

Avril 2009

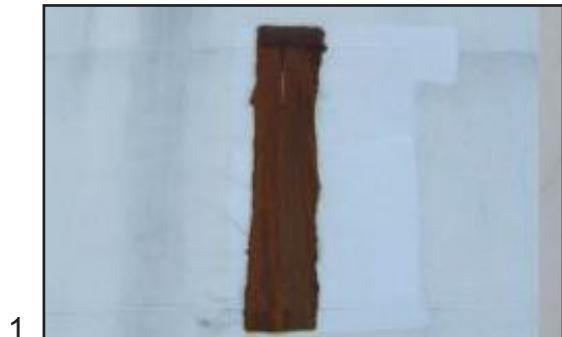
Une soudure verticale s'avérait être très poreuse, laissant du fuel s'échapper au travers d'une perforation de 2mm. Aucune corrosion ou zone amincie n'était visible. Le défaut de paroi se trouvait à 9m du niveau du sol.

1. Zone endommagée
2. Zone préparée par sablage
3. Application de Belzona® SuperWrap
4. L'application est inspectée et recouverte de peinture
