BELZONA® ELIMINE LES PROBLEMES SUR UN CLARIFICATEUR

Station d'épuration, Etats-Unis

Mars 2007

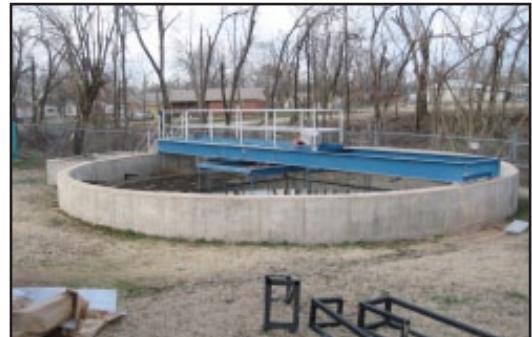
Le bouclier en aluminium du clarificateur s'étend sur 40 cm en dessous de la ligne d'eau. Ce clarificateur est le seul à desservir cette petite ville.

1. Clarificateur
2. Aluminium érodée
3. Préparation des panneaux
4. Revêtement des deux côtés des panneaux terminé au niveau de la ligne d'eau

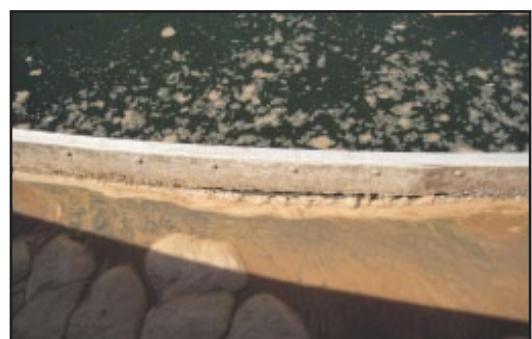
2.

50% du bouclier a été érodée dû à la corrosion au niveau de la ligne d'eau. Une nouvelle jupe provenant du fabricant aurait couté plus de 10,000€ et est excessivement longue à installer.

Les nouveaux panneaux en aluminium ont été abrasée puis revêtus avec Belzona 3921 et BELzona 5811 selon la procédure Belzona TCC-5. Les panneaux ont ensuite été boulonnés à la jupe, éliminant ainsi le besoin de remplacement total.
