BELZONA® SECURISE DES ZONES DE PASSAGE DANGEREUSES

Les escaliers et les zones de passage carrelés d'un établissement municipal.

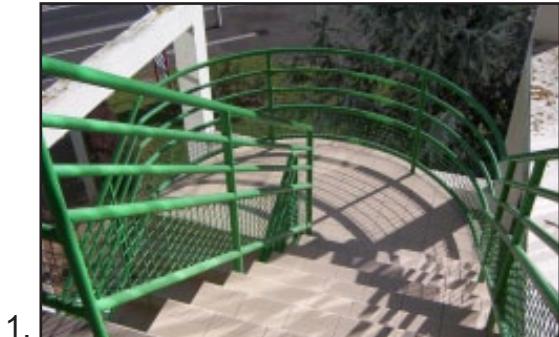
- Vue surplombant l'un des escaliers extérieurs de l'établissement.
- Application terminée.
- Travail en cours au niveau des carreaux de la passerelle.
Pochoir visible
- Vue de la passerelle, une fois le travail terminé.

Belzona 4411 (Granogrip) fut appliqué sur les nez de marche ainsi que sur le sol, utilisant en pochoir sur chaque carreau, afin de sécuriser toutes les zones dangereuses. L'application a été réalisée en accord avec la procédure Belzona FPA-8.
