## BELZONA® REMPLACE DES BANDES D'UNE RAMPE EN PIERRE

Centre hospitalier, France

Rampe en pierre de travertin

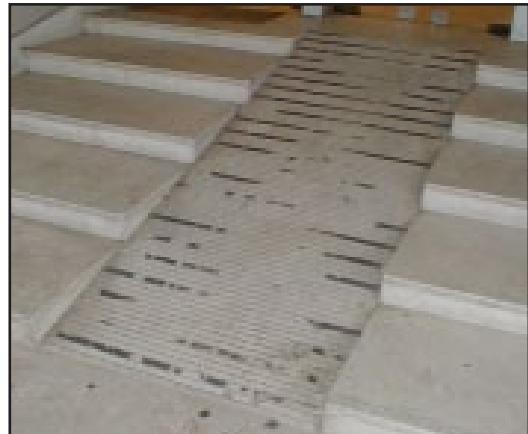
Les bandes autocollantes d'une rampe en pierre de travertin s'étaient usées avec le temps.

1. Rampe usée avec le temps.
2. La rampe après application de Belzona 4411 (Granogrip).
3. Vue rapprochée de l'application.
4. Vue de la rampe et du reste de l'établissement.

Belzona 4411 (Granogrip) fut appliqué sur les bandes autocollantes. Ce système fut choisi pour son efficacité et sa durabilité. L'application a été réalisée en accord avec la procédure Belzona FPA-8.

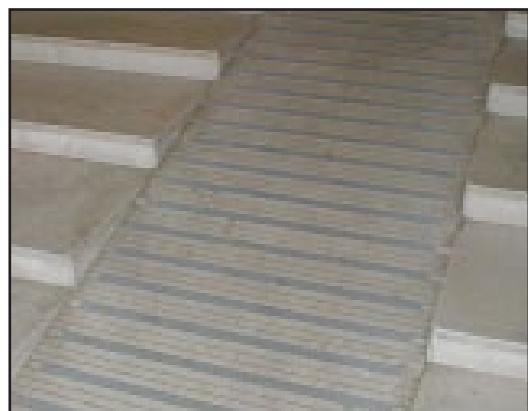
2.

Après application, la rampe est comme neuve et est sécurisée pour les piétons. Cette application se trouve toujours en excellent état en 2012.
