MAINTENANCE D'UN SEPARATEUR REVETU PAR BELZONA® APRES NEUF ANS DE SERVICE

Plateforme en Mer du Nord, Royaume-Uni

Un nouveau revêtement réalisé sur un séparateur de 1ère étape dans des délais restreints d'intervention. Inspection en Août 2006.

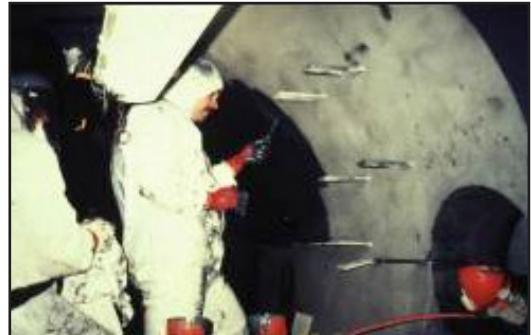
1. Revêtement du ballon en cours d'application en 1997
2. Inspection du ballon en 2006
3. Inspection du ballon en 2006
4. Réparations localisées en 2006

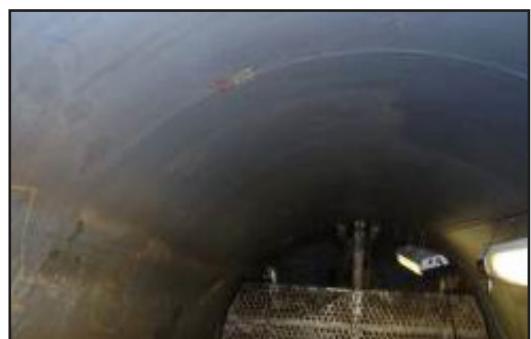
2.

Le revêtement écaille de verre précédent avait échoué dans la protection anti corrosion des parois du ballon. Une nouvelle inspection de Belzona 9 ans après n'a montré que des problèmes liés à des dégâts mécaniques sur des zones locales.
