BELZONA® AMELIORE LA SECURITE DANS UNE CUISINE

Ecole, Royaume-Uni

Juillet 2002

Le sol d'une cuisine d'une école

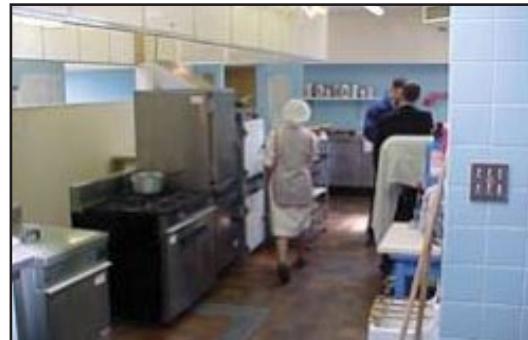
Une inspection d'hygiène avait souligné des problèmes de sécurité et d'hygiène au niveau du sol, nécessitant une rénovation avant la réouverture de l'école.

1. La cuisine avant l'application Belzona.
2. La zone de plonge avant l'application Belzona.
3. Belzona 5231 appliqué.
4. Application terminée.

Deux couches de Belzona 5231 ont été appliquées après un profond nettoyage et le sablage des carreaux existants.
