## UNE LIGNE DE GAZ REPARÉE AVEC LE SYSTÈME BELZONA® SUPERWRAP

Raffinerie, Argentine

18 canalisations transportant du gaz naturel

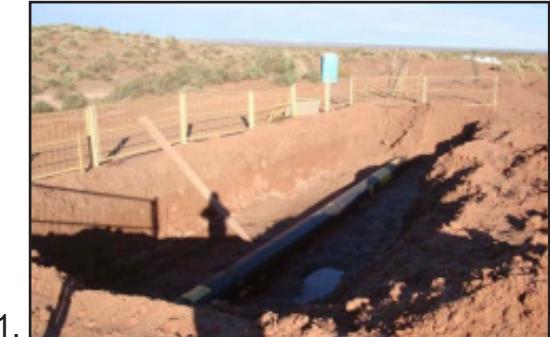
La paroi d'une ligne de gaz souffrait d'une perte d'épaisseur due à la corrosion interne. Un petit défaut de dimensions 2,1 \* 2,4 \* 0,25 fut détecté sur une section de la canalisation.

1. Ligne de gaz exposée
2. Préparation de surface par décapage par projection d'éponge
3. Application du produit autour de la canalisation
4. Application terminée
