BELZONA® RESTAURE DEUX ROUETS DE POMPES

Pompes utilisées dans une culture d'huitres

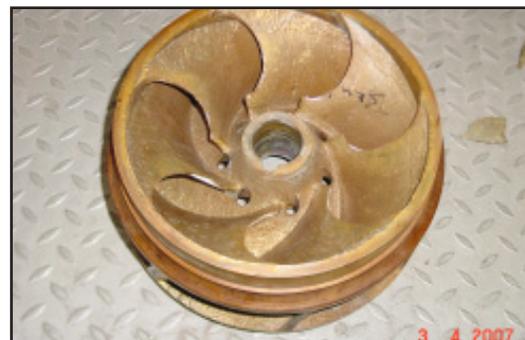
Les deux rouets ont été sérieusement endommagés à cause d'un gros boulon laissé libre dans la section d'aspiration de la pompe.

1. Rouet endommagé
2. Les plaques de reconstruction en acier inoxydable
3. Belzona a été utilisé pour souder les plaques à froid et pour restaurer les profils
4. Différence entre le rouet réparé et celui avant la réparation.
