REPARATION BELZONA® SUR UN RESERVOIR DE STOCKAGE

Centrale électrique, Etats-Unis

Une soudure verticale sur une cuve de stockage de fuel léger.

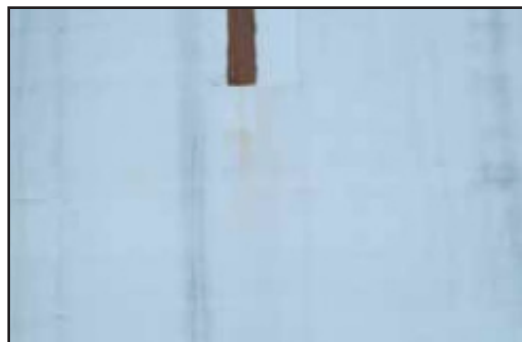
Une soudure verticale s'avérait être très poreuse, laissant du fuel s'échapper au travers d'une perforation de 2 mm. Aucune corrosion ou zone amincie n'était visible. Le défaut de paroi se trouvait à 9 mètres de hauteur sur un réservoir de 17 mètres de haut. Le client avait besoin de faire fonctionner le réservoir le plus rapidement possible.

1. Défaut avant la réparation
2. Zone préparée par sablage
3. Application de Belzona SuperWrap
4. L'application Belzona SuperWrap est inspectée et recouverte de peinture
