BELZONA® RENOVE DES CHENILS MILITAIRES POUR CHIENS

Base militaire, Etats-Unis

Avril 2006

Sols et murs dans des chenils.

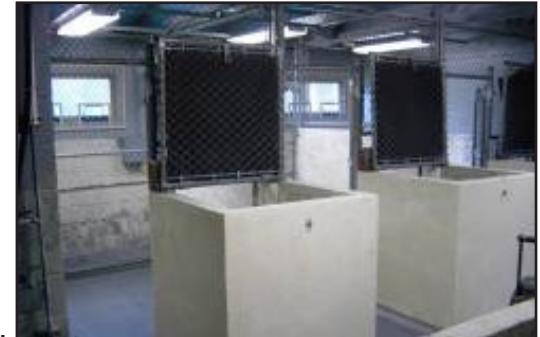
1. Préparation faite et surface prête à être recouverte.
2. Sols et plinthes recouverts.
3. Murs presque complètement revêtus.
4. Terminé! Prêt à être retourné aux propriétaires.

L'application a été réalisée selon les procédures Belzona FPA-3 et TCC-15. Pour créer une surface anti-dérapante ne nuisant pas aux pattes des chiens, le client avait essayé différents aggrégats dans le passé avant de se décider pour l'utilisation d'une solution Belzona atypique, qui s'avéra idéale. Les plinthes entre le mur et le sol furent conçues et le Belzona 5811 offrit une finition résistante aux tâches.
