# Cas Pratique en Action

Volume FR-1 - No. 175

## BELZONA® AUGMENTE LA DUREE DE VIE DES MELANGEURS DE BOUES NEUFS

Mélangeur du gateau de cambouis (boues sèches)

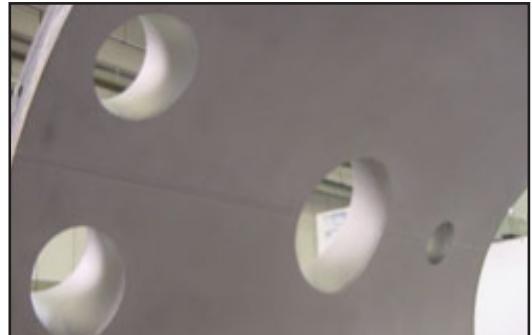
1. Le mélangeur une fois sablé et prêt pour l'application
2. Application du Belzona 2121 en cours
3. Application terminée

L'application a été réalisée selon la procédure Belzona TCC-3
