# Cas Pratique en Action

Volume FR-1 - No. 183

## BELZONA® REMET A NEUF UNE POMPE A VIDE

Pompe à vide Siemens Elmo d'un filtre à tambour

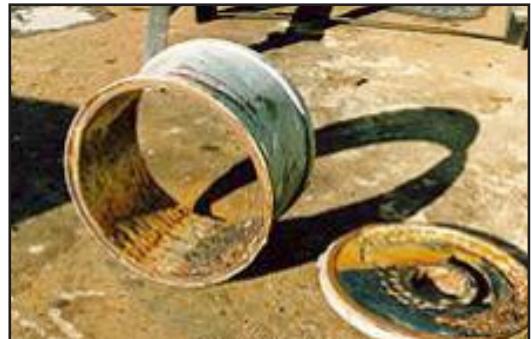
1.

Erosion/corrosion sévère des flasques, du stator et du rotor, causée par une pénétration de l'eau, engendrant de la corrosion ainsi qu'une infiltration de terre à diatomées, causant de l'érosion.

### Description des photographies
