BELZONA® REPARÉ ET PROTÉGÉ UNE TOUR DE SOUFRE GRANULÉ

Raffinerie pétrolière, Arabie Saoudite

Tour de soufre granulé

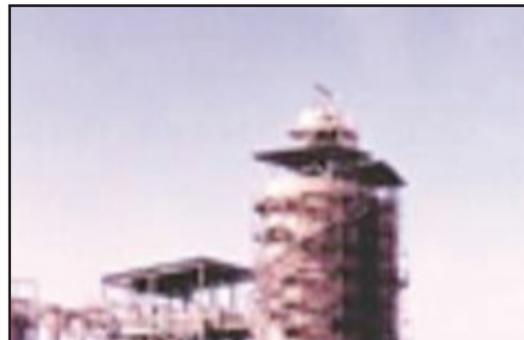
1. Vue générale de la tour.
2. Fissures et béton endommagé, nécessitant des réparations importantes par le biais de Belzona 4111.
3. Etanchéité du joint acier/béton.
4. Application en cours de Belzona 5811.

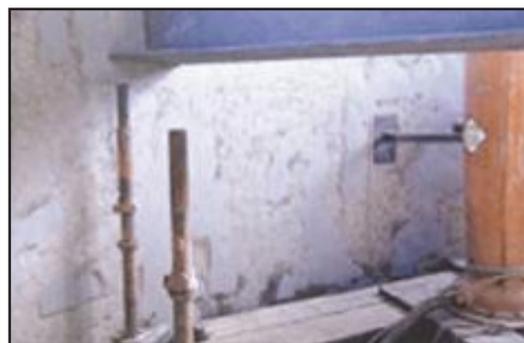
2.

Le contenu acide des composés humides de soufre a engendré une attaque sévère sur les parois en béton.

Belzona 4111 (Magma-Quartz)
