BELZONA® PROTEGE UN CONE DE POMPE A VIDE

Usine de fabrication de sucre de betterave, Etats-Unis

Cône de pompe à vide

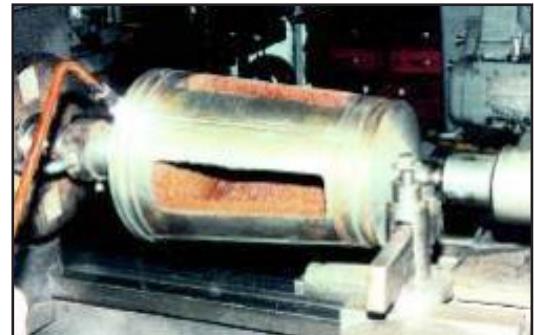
1.

Description des photographies
