BELZONA® REPARÉ UN PIQUAGE TRANSPERCÉ SUR UNE INSTALLATION DE GLYCOL

Installation de traitement du gaz, Royaume-Uni

Un piquage de 8 cm corrodé et transpercé

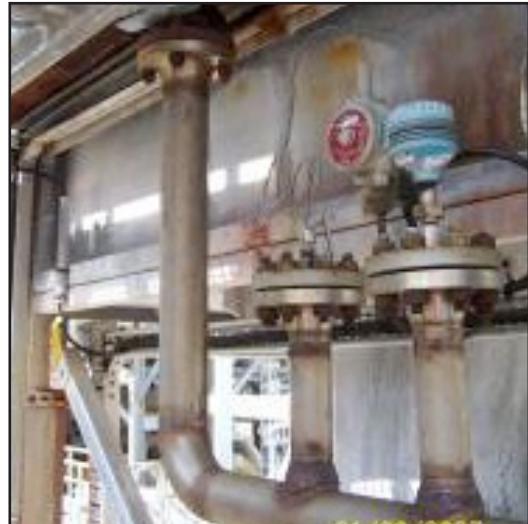
1. Vue de l'installation
2. Vue d'un des deux trous dans le piquage
3. Vue des plaques avant leur positionnement
4. Vue après positionnement de la plaque et le revêtement terminé.
