Cas Pratique en Action

BELZONA REND LES MARCHES DE CE CENTRE DE CONFERENCE ANTIDERAPANTES!

Centre International de Conférence - Angleterre

Les marches de l'entrée principale du centre de conférence

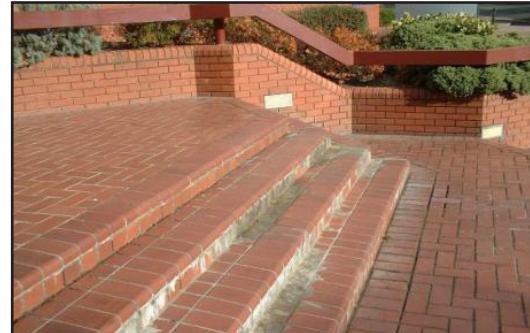
La finition des carreaux des marches présentait un risque lorsque ceux-ci étaient humides. De plus, le passage piétonnier permanent, ainsi que l'usage détourné des marches par les jeunes en planche à roulettes ont entraîné la nécessité d'une rénovation afin de faire perdurer l'image de marque du centre de conférence.

1. Situation initiale des marches de l'entrée
2. Les bandes antidérapantes protégées
3. L'application est terminée
4. Application après 6 ans en service

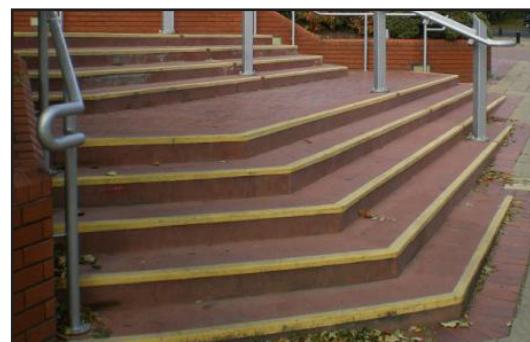
4.

Le client était extrêmement satisfait avec l'apparence esthétique de l'application, particulièrement car la couleur correspondait à la couleur du logo du centre. Après 6 ans en service, les marches sont toujours en parfait état et la surface, étant rugueuse, n'est plus endommagée par les planches à roulettes.
