BELZONA® 1591 PROTEGE UN SEPARATEUR D'EAU

Un séparateur d'eau sur un navire de production et de stockage de pétrole en Mer du Nord.

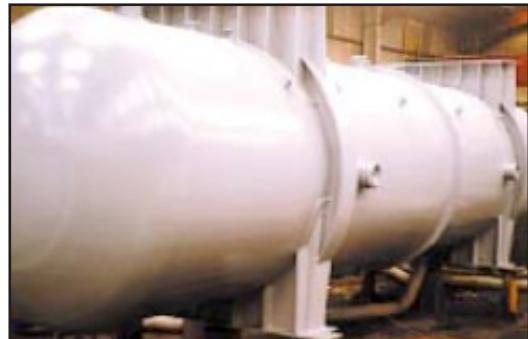
1. Le séparateur d'eau.
2. L'application intérieure en cours.
3. Le tiers inférieur de la cuve une fois protégé.
