Cas Pratique en Action

SOLUTION BELZONA® CONTRE LA CORROSION SOUS ISOLATION

Des conduits de pétrole et d'eau chaude sur le pont d'une plateforme offshore

Corrosion Sous Isolation

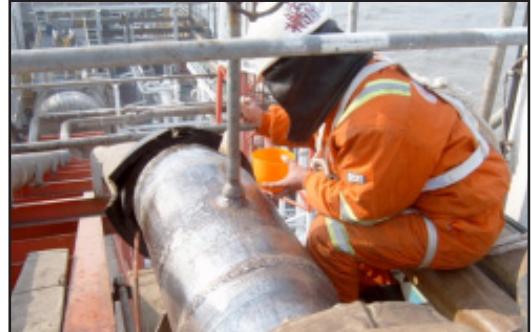
1. Préparation de la surface.
2. Application du Belzona 1251 en cours.
3. Encapsulation avec du Belzona 9341 (Reinforcement Tape).
4. Travail terminé.

L'application a été réalisée selon la procédure Belzona VPF-11a. Après une préparation de la surface minimale, Belzona 1251 ainsi que Belzona 9341 (Reinforcement Tape) ont été utilisés pour envelopper et encapsuler les conduits endommagés. Ces produits sont thermoactivés.
