## UNE CUVE DE DRAINAGE FERMEE PROTEGEE PAR BELZONA® 1591

Entreprise pétrolière internationale, Egypte

Une nouvelle cuve de drainage fermée

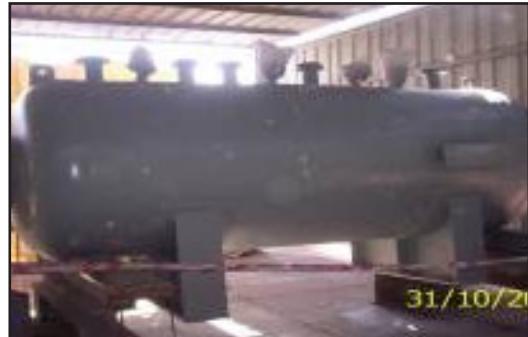
1. Vue générale de la cuve
2. L'application de Belzona 1591 dans la cuve
3. Manchons réalisés avec Belzona 1511 pour protéger les piquages
4. La cuve protégée
