REVETEMENT BELZONA® SUR UNE POMPE BYRON JACKSON

Erosion sur la surface d'une pompe multi étages

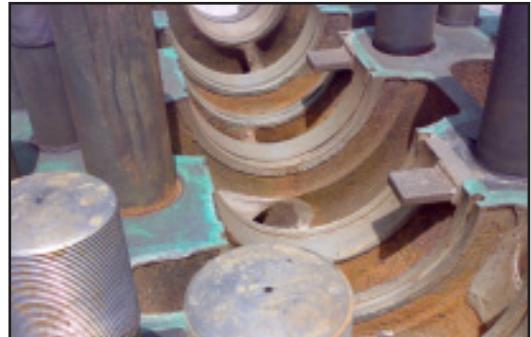
Erosion sur la surface de la pompe causée par la pénétration d'eau de mer et de sable pendant les opérations de navigation

1. Avant sablage
2. Après sablage,évidence d'un piquage de la surface.
3. Reconstruction avec Belzona 1311.
4. Application terminée avec Belzona 1391.
