# Cas Pratique en Action

## REPARATION BELZONA D'UNE BANDE TRANSPORTEUSE

Centrale électrique, Bulgarie

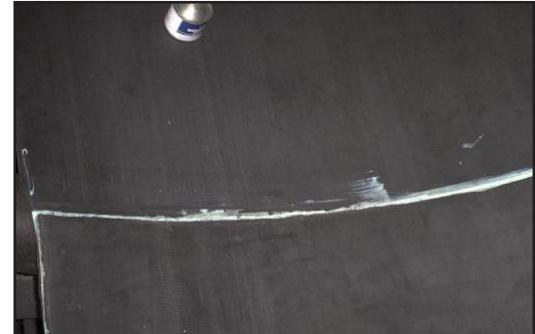
1.

Défaillance du joint due à l'humidité

- Joint d'origine
- Surface de réparation délimitée et conditionnée
- Application terminée
