REVETEMENT INTERIEUR D'UN RESERVOIR DE STOCKAGE PETROLIER AVEC BELZONA

Le revêtement interieur d'un réservoir de stockage de 20000 barils de pétrole brut.

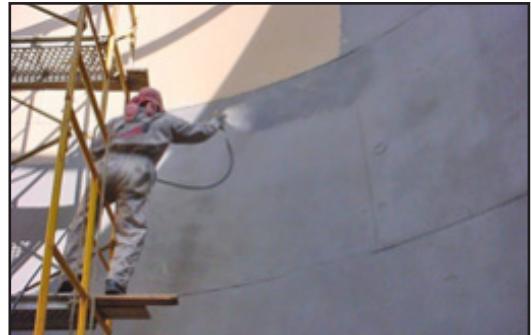
1. L'application du Belzona 5811 a été effectuée en utilisant un système de pulvérisation airless mono composant.
2. Un contrôle qualité a suivi l'application, tel que prouvé par les lectures sur l'épaisseur de film sec (EFS)
3. Vue des deux systèmes de couches appliqués. Un test de détection de porosités à faible tension a été entrepris afin d'exclure les trous d'aiguille sur le revêtement avant que le réservoir ne soit remis en service.
