BELZONA® GARDE LA PATE A PAIN AU SEC

Boulangerie, Etats-Unis

Une toiture revêtue de mousse. Sa construction présente des zones en silicone et un revêtement en feutre bitumineux et de gravier.

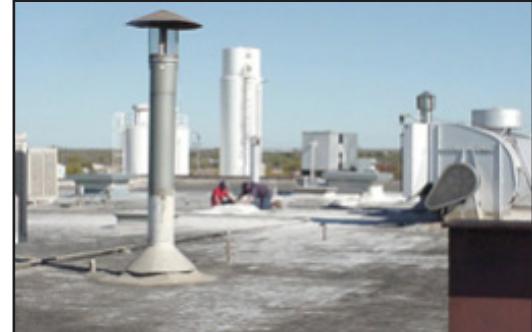
1. Vue de la toiture avec le travail en cours.
2. Vue de près du revêtement cloqué/fissuré étant étanché avec le Système Belzona 3921 et Belzona 3111.
3. Zone problématique de la toiture étanchée.
4. Les autres zones problématiques ont été étanchées.

Avant de réaliser l'application, un essai sur un échantillon a été réalisé sur une petite fuite au-dessus du bureau du directeur général. La surface a été poncée, Belzona 3921 appliqué en deux couches, et le système Belzona 3111 (Flexible Membrane) entièrement renforcé a été installé. Après trois tempêtes de pluie et deux mois sans fuites, l'approbation a été donnée de recouvrir 150 m² sur les zones problématiques. Les surfaces du toit revêtues sont parfaites.

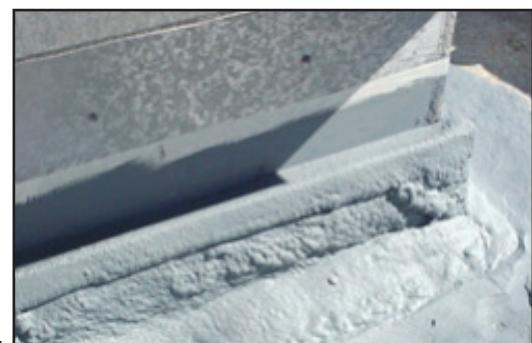
2.

Le soleil, la chaleur et le vieillissement ont fissuré et cloqué certaines surfaces, laissant l'eau pénétrer le bâtiment.
