Cas Pratique en Action

LE SYSTEME DE TOITURE BELZONA® FOURNIT DES AVANTAGES SUPPLEMENTAIRES

Chocolaterie, Etats-Unis

Toiture d'une cuisine et d'un magasin

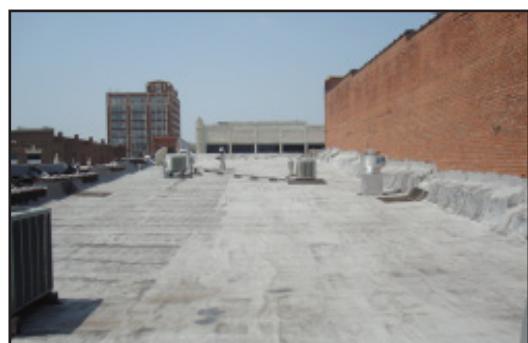
Des fuites mineures provoquaient des conditions insalubres dans la cuisine et le système CVC ne pouvait pas éliminer les variations importantes de températures et d'humidité, causant une décoloration des chocolats décoratifs.

1. Devanture de la fameuse chocolaterie
2. Vue du toit avant la réparation
3. Application en cours
4. Application terminée

L'application a été réalisée selon les procédures Belzona RPA-1, RPA-8, RPA-10 et RPA-11.
