REPARATION BELZONA® DU TOIT D'UN RESERVOIR

Société de distribution d'eau potable, Portugal

Réservoir de distribution d'eau potable

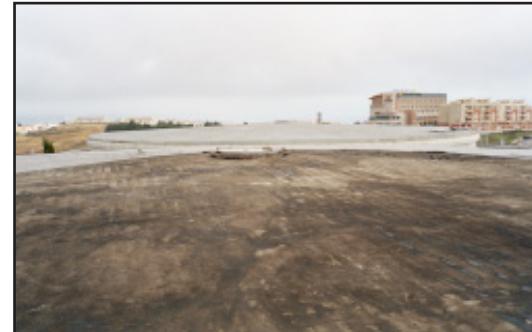
Détérioration sévère du toit de ce réservoir. Le béton se fissurait à cause de la grande chaleur et de la sécheresse de l'environnement, ainsi que des attaques des rayons UV; l'eau potable s'en trouvait contaminée.

1. Toit du réservoir endommagé (2004).
2. Préparation de la surface du toit (2004).
3. Application de la solution Belzona (2004).
4. L'application est toujours en bonne condition en 2011.

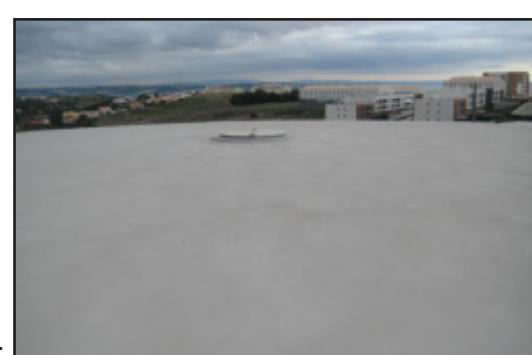
4.

Le client a été impressionné par la performance d'autres applications Belzona réalisées dans la région. L'excellente résistance aux UV, l'imperméabilité et la durabilité des produits Belzona ont fait de cette solution une réparation rentable et durable. Cette application fut estimée être en bonne condition lors d'une inspection effectuée en 2011. Le client se trouva extrêmement satisfait de cette solution.
